آثار سيناء جزيرة فرعون

قلمة صلاح الدين

وزارة الثقافة
هيئة الآثار المصرية

ISLAND OF PHARAOUN

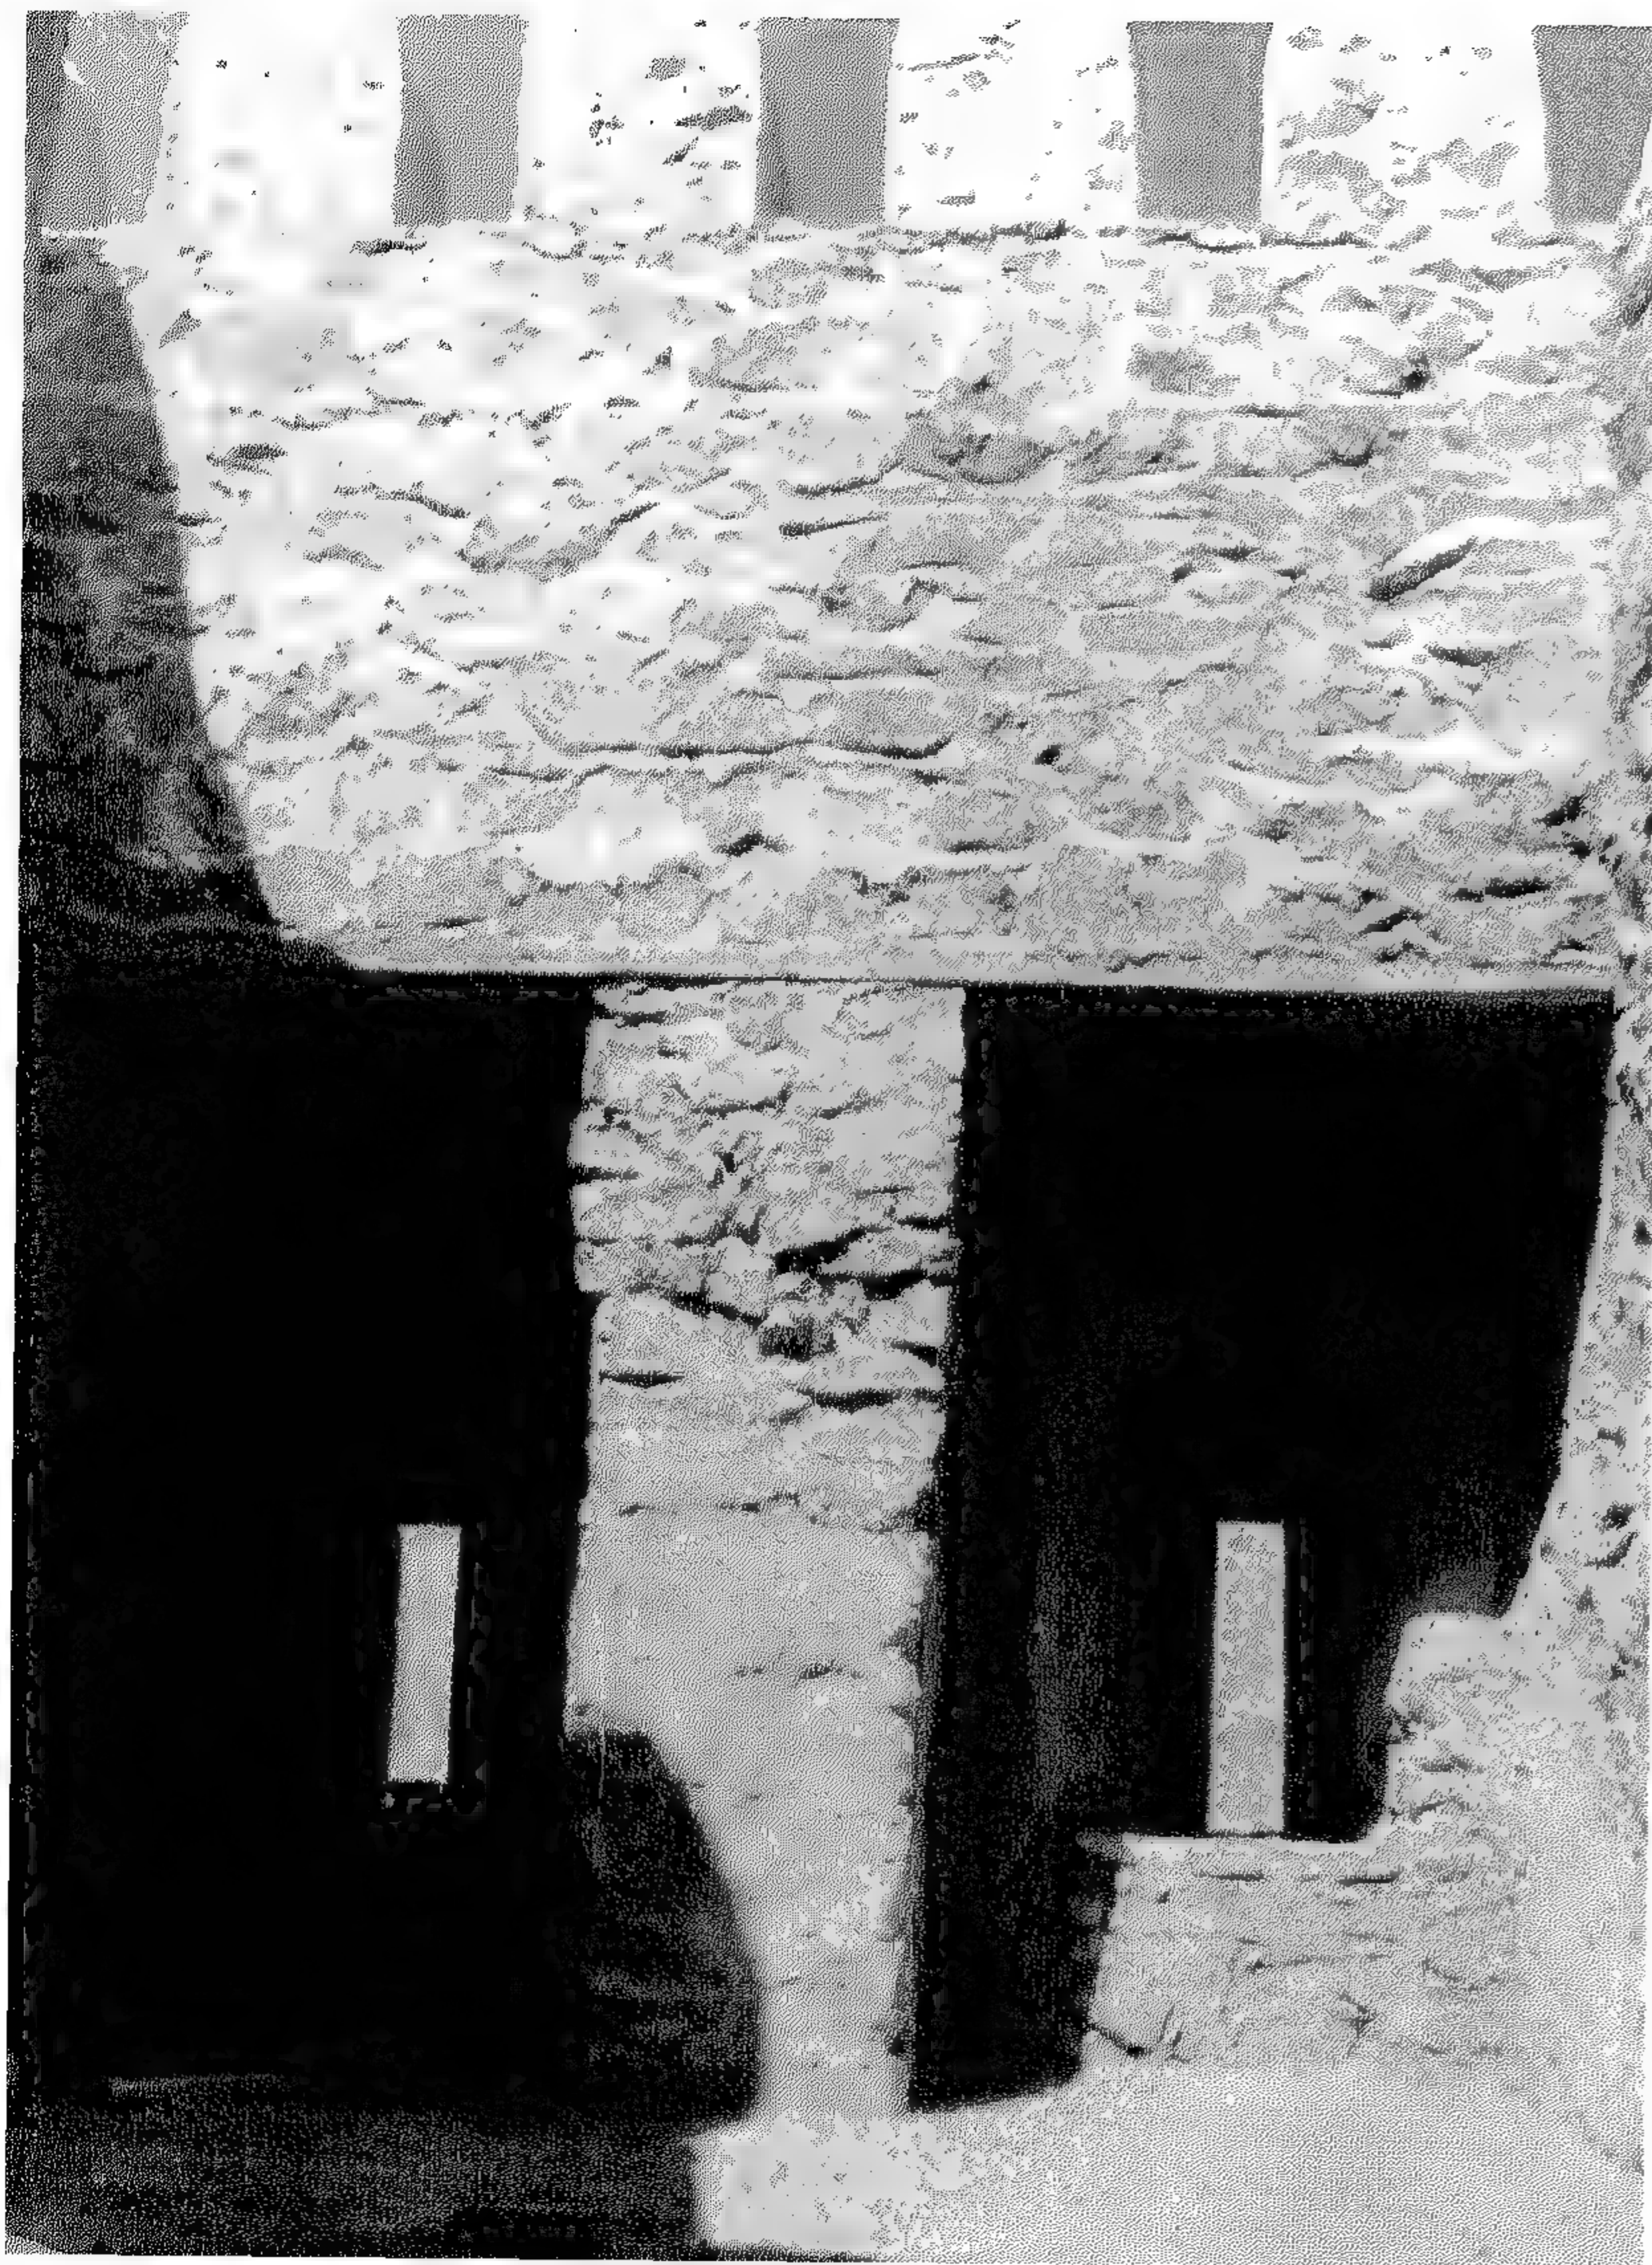
أحد أبراج التحصينات الشمالية من الداخل أثناء الترميم .

One of the northern fortifications towers from the interior during the restoration.

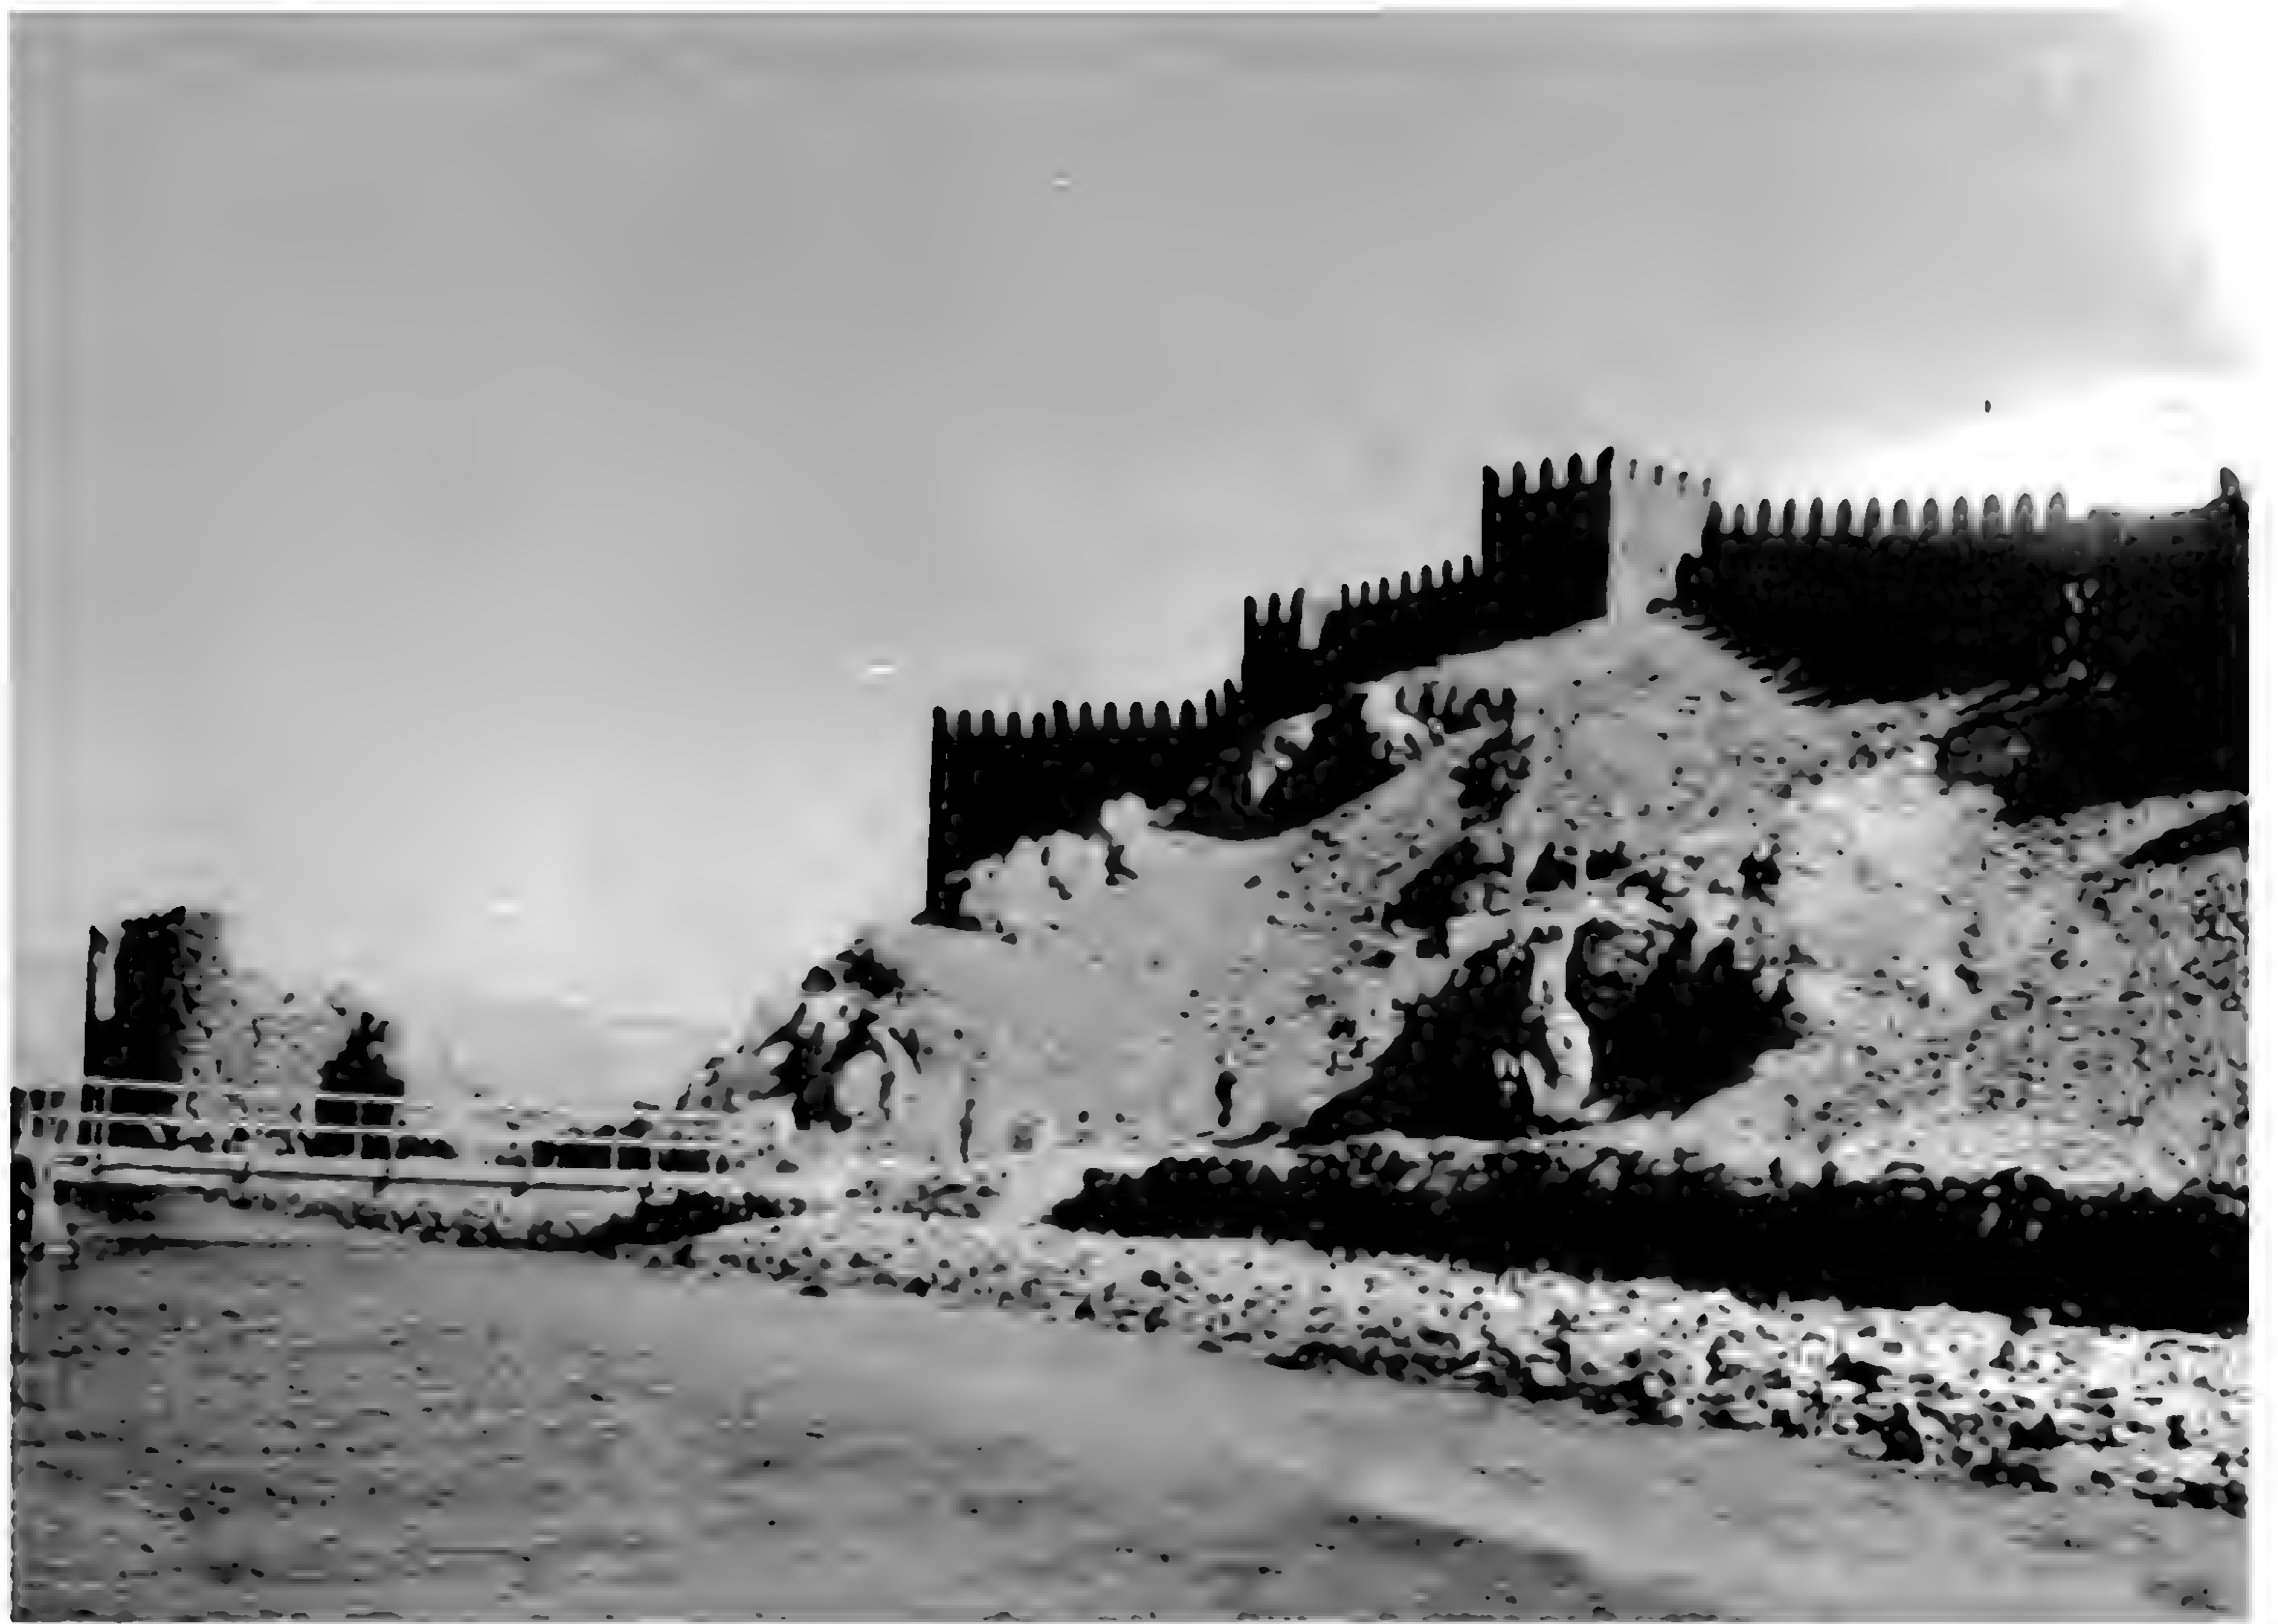
أحد الأبراج بالسور الخارجى الذى كان يحيط بالجزيرة بعد الترميم .

One of the towers remaining in the exterior wall that was surrounding the island after the restoration.

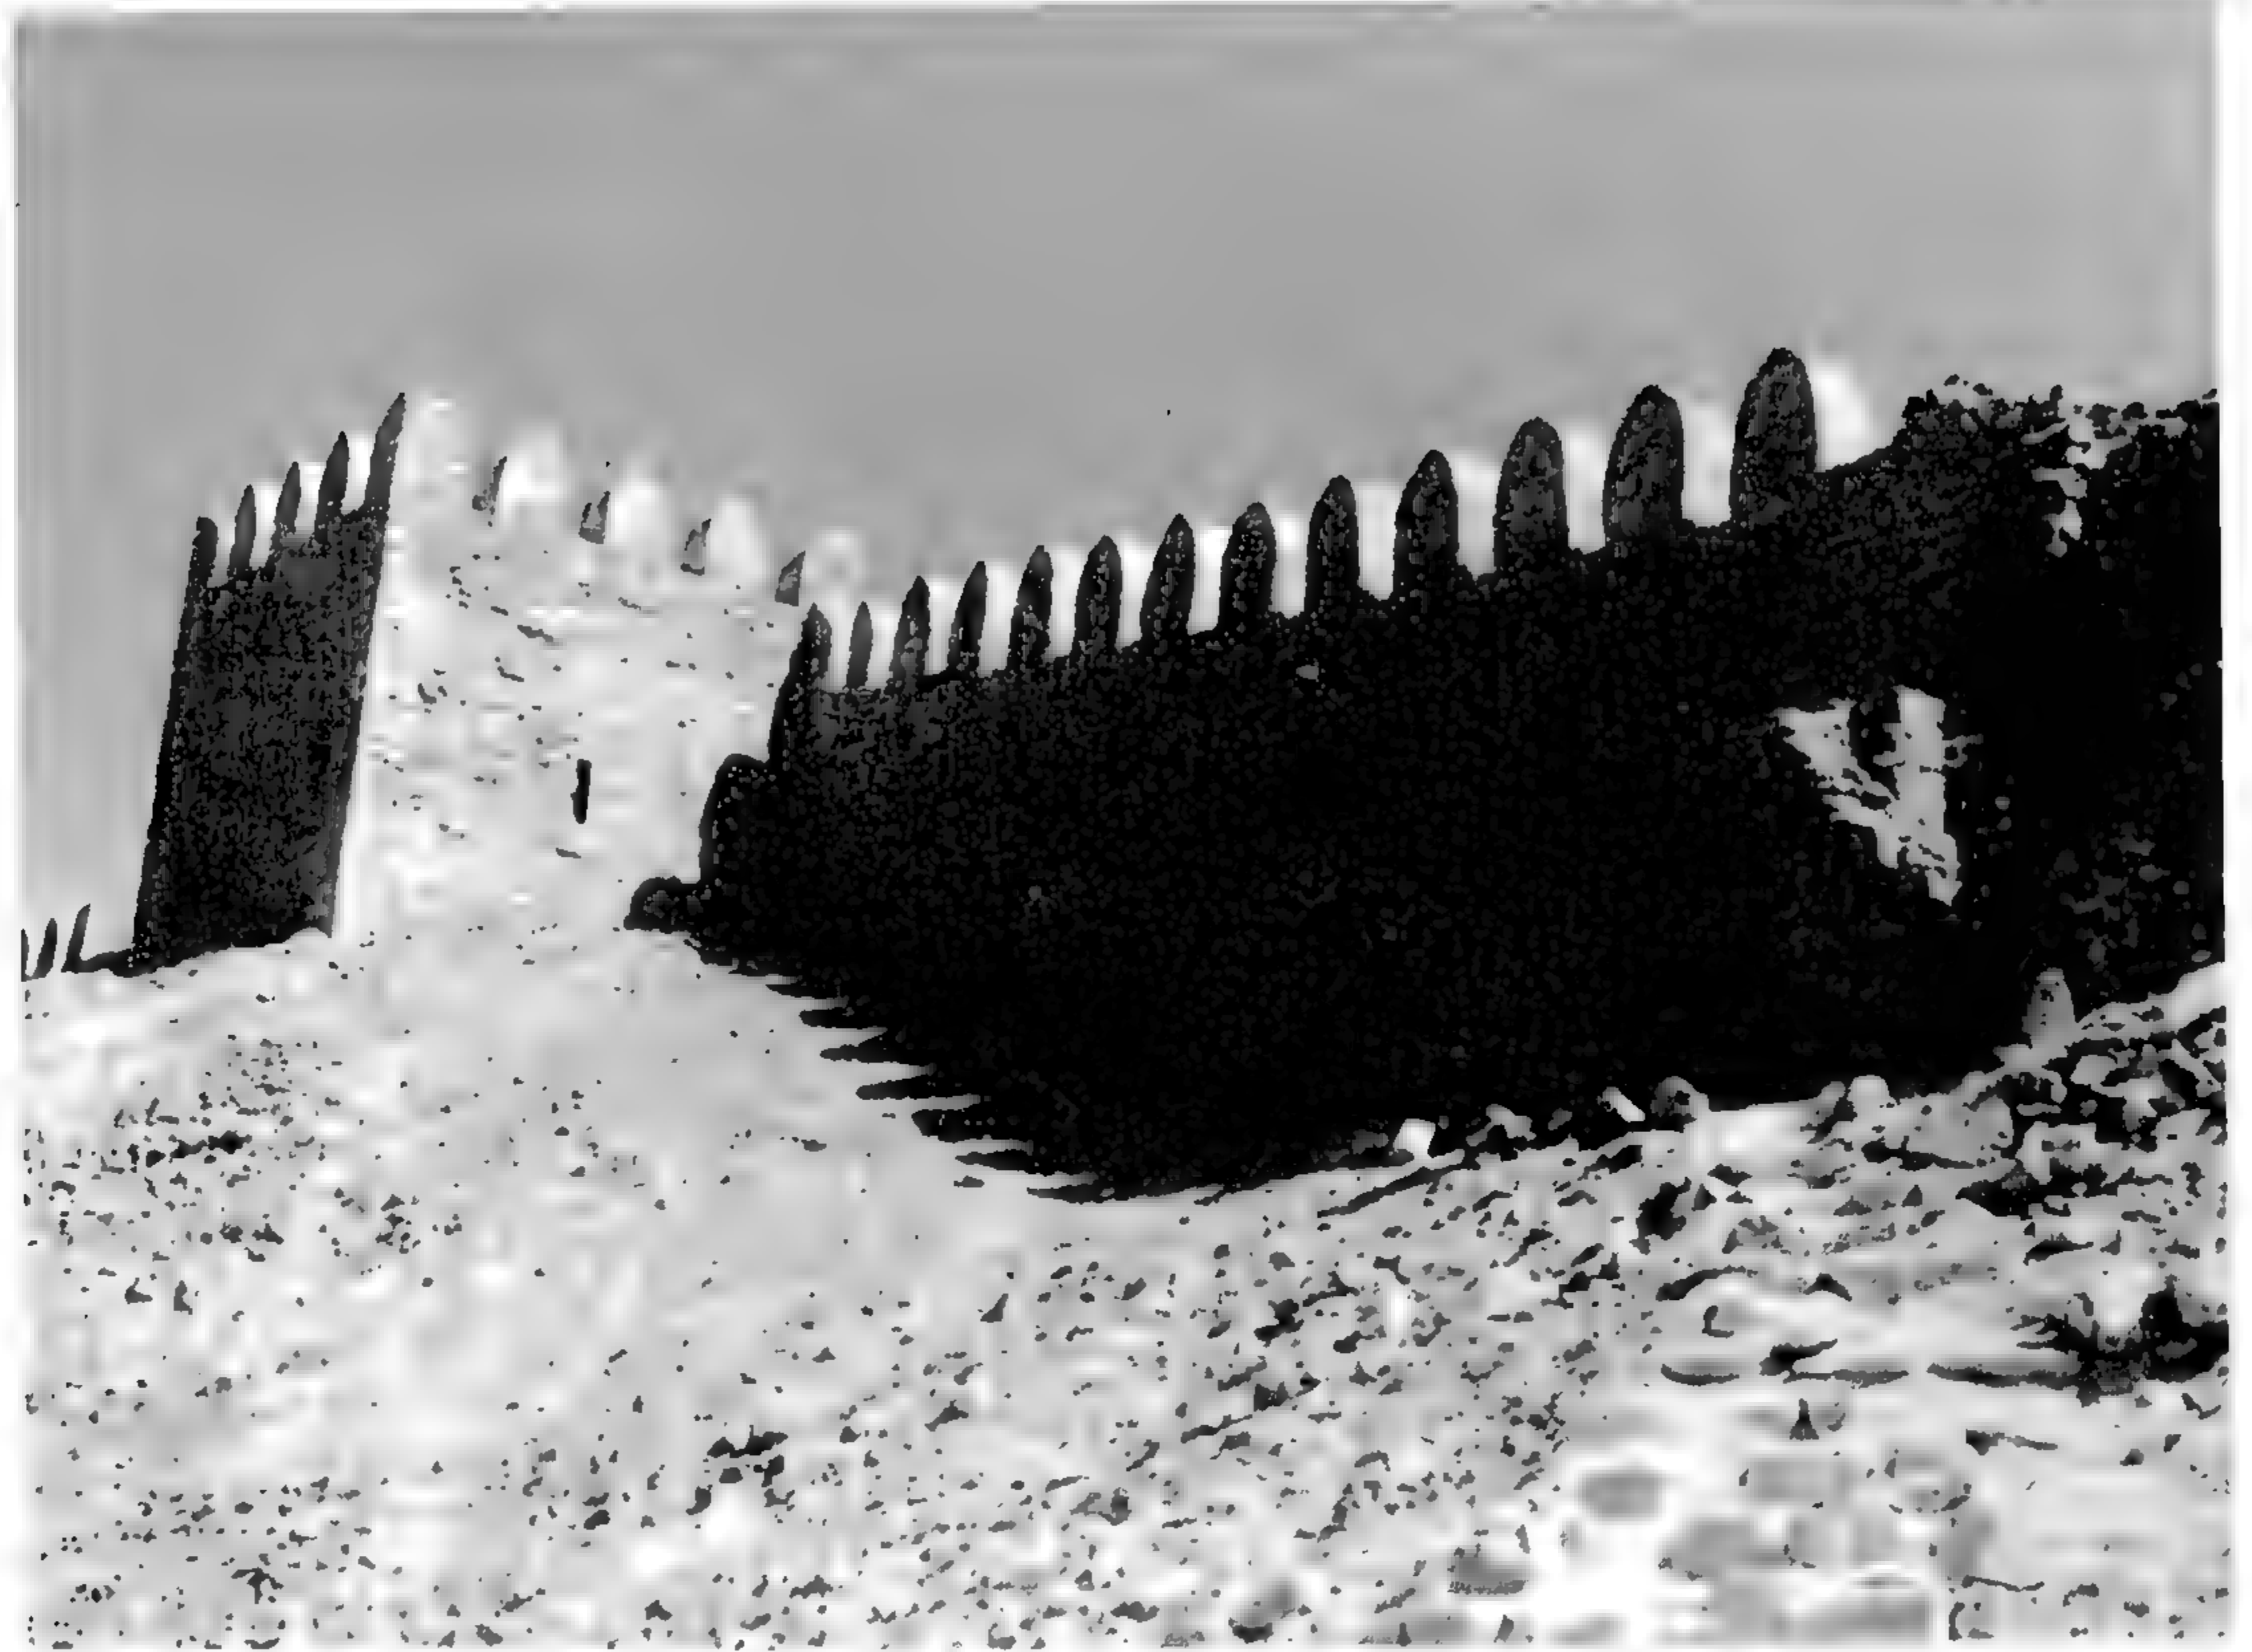
السور الغربى وأحد أبراج التحصينات الشمالية حيث تظهر الشرفات
التي كان الجنود يقفون وراءها بعد الترميم .

The western wall and one of the northern fortifications towers including the battlements after the restoration.

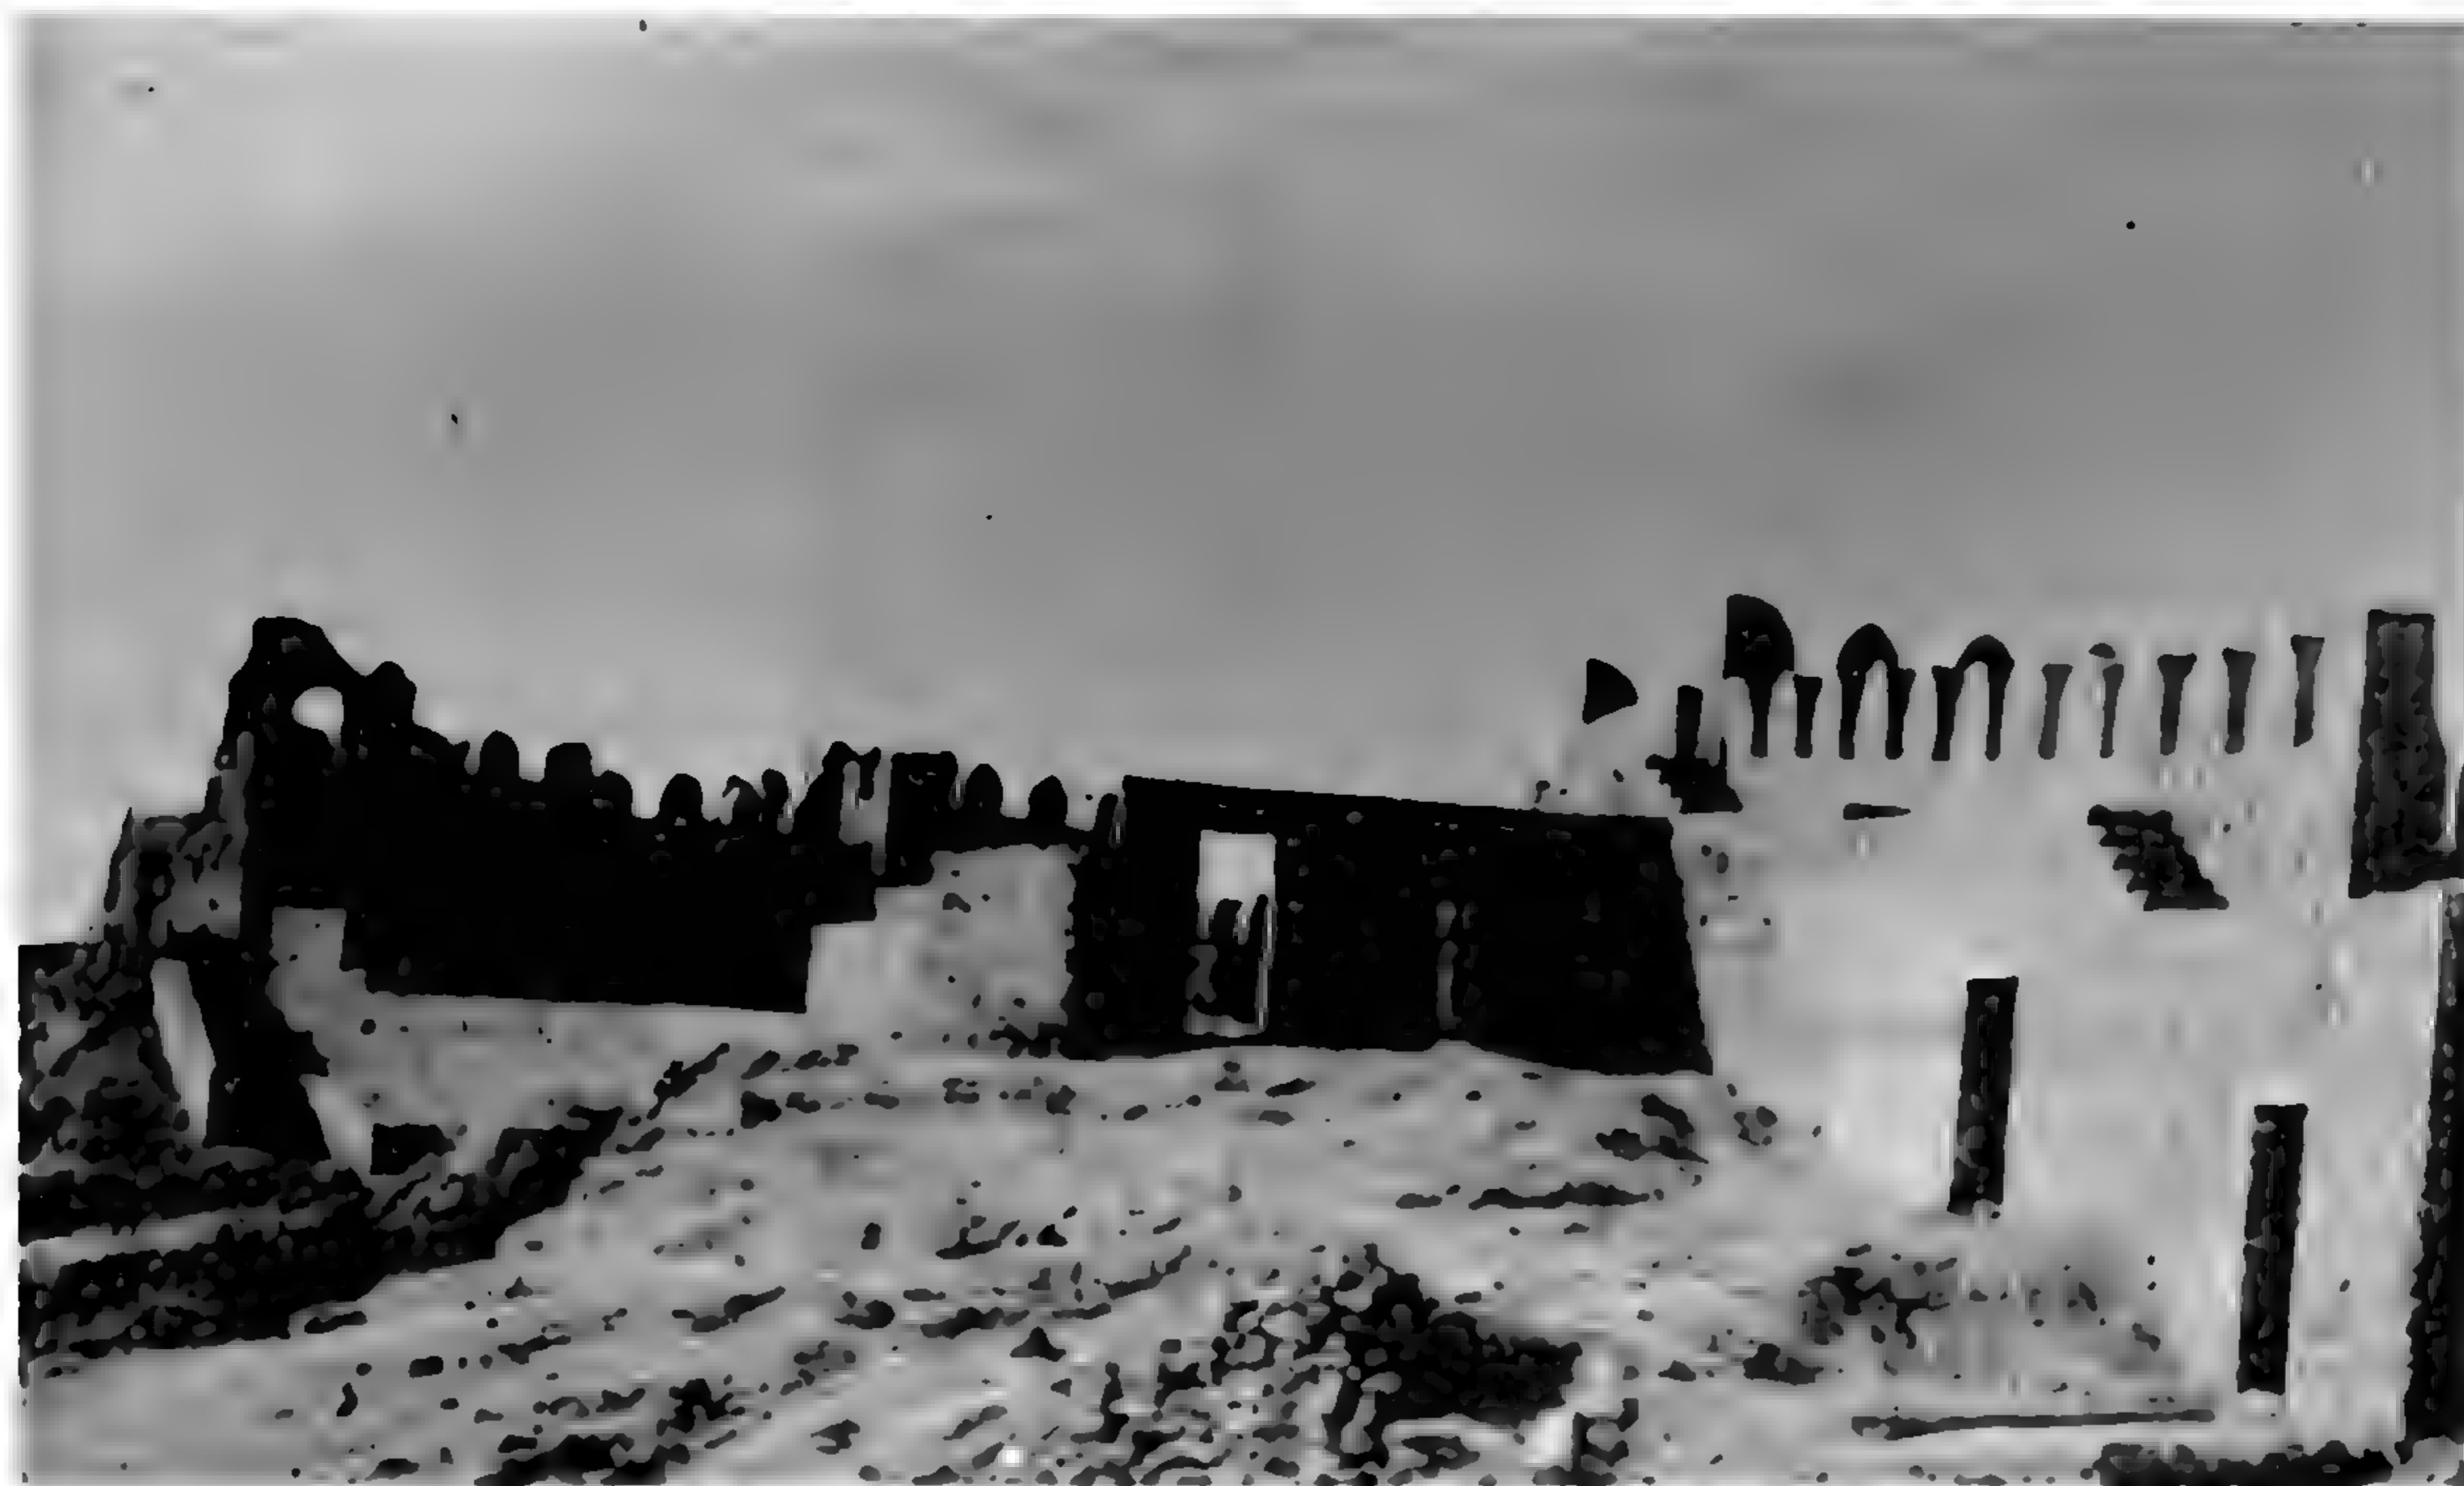
صورة تجمع بين السور الغربى والمستوى الثانى فى التحصين الشمالى
بعد الترميم .

The western wall and the second level of the
northern fortification after the restoration.

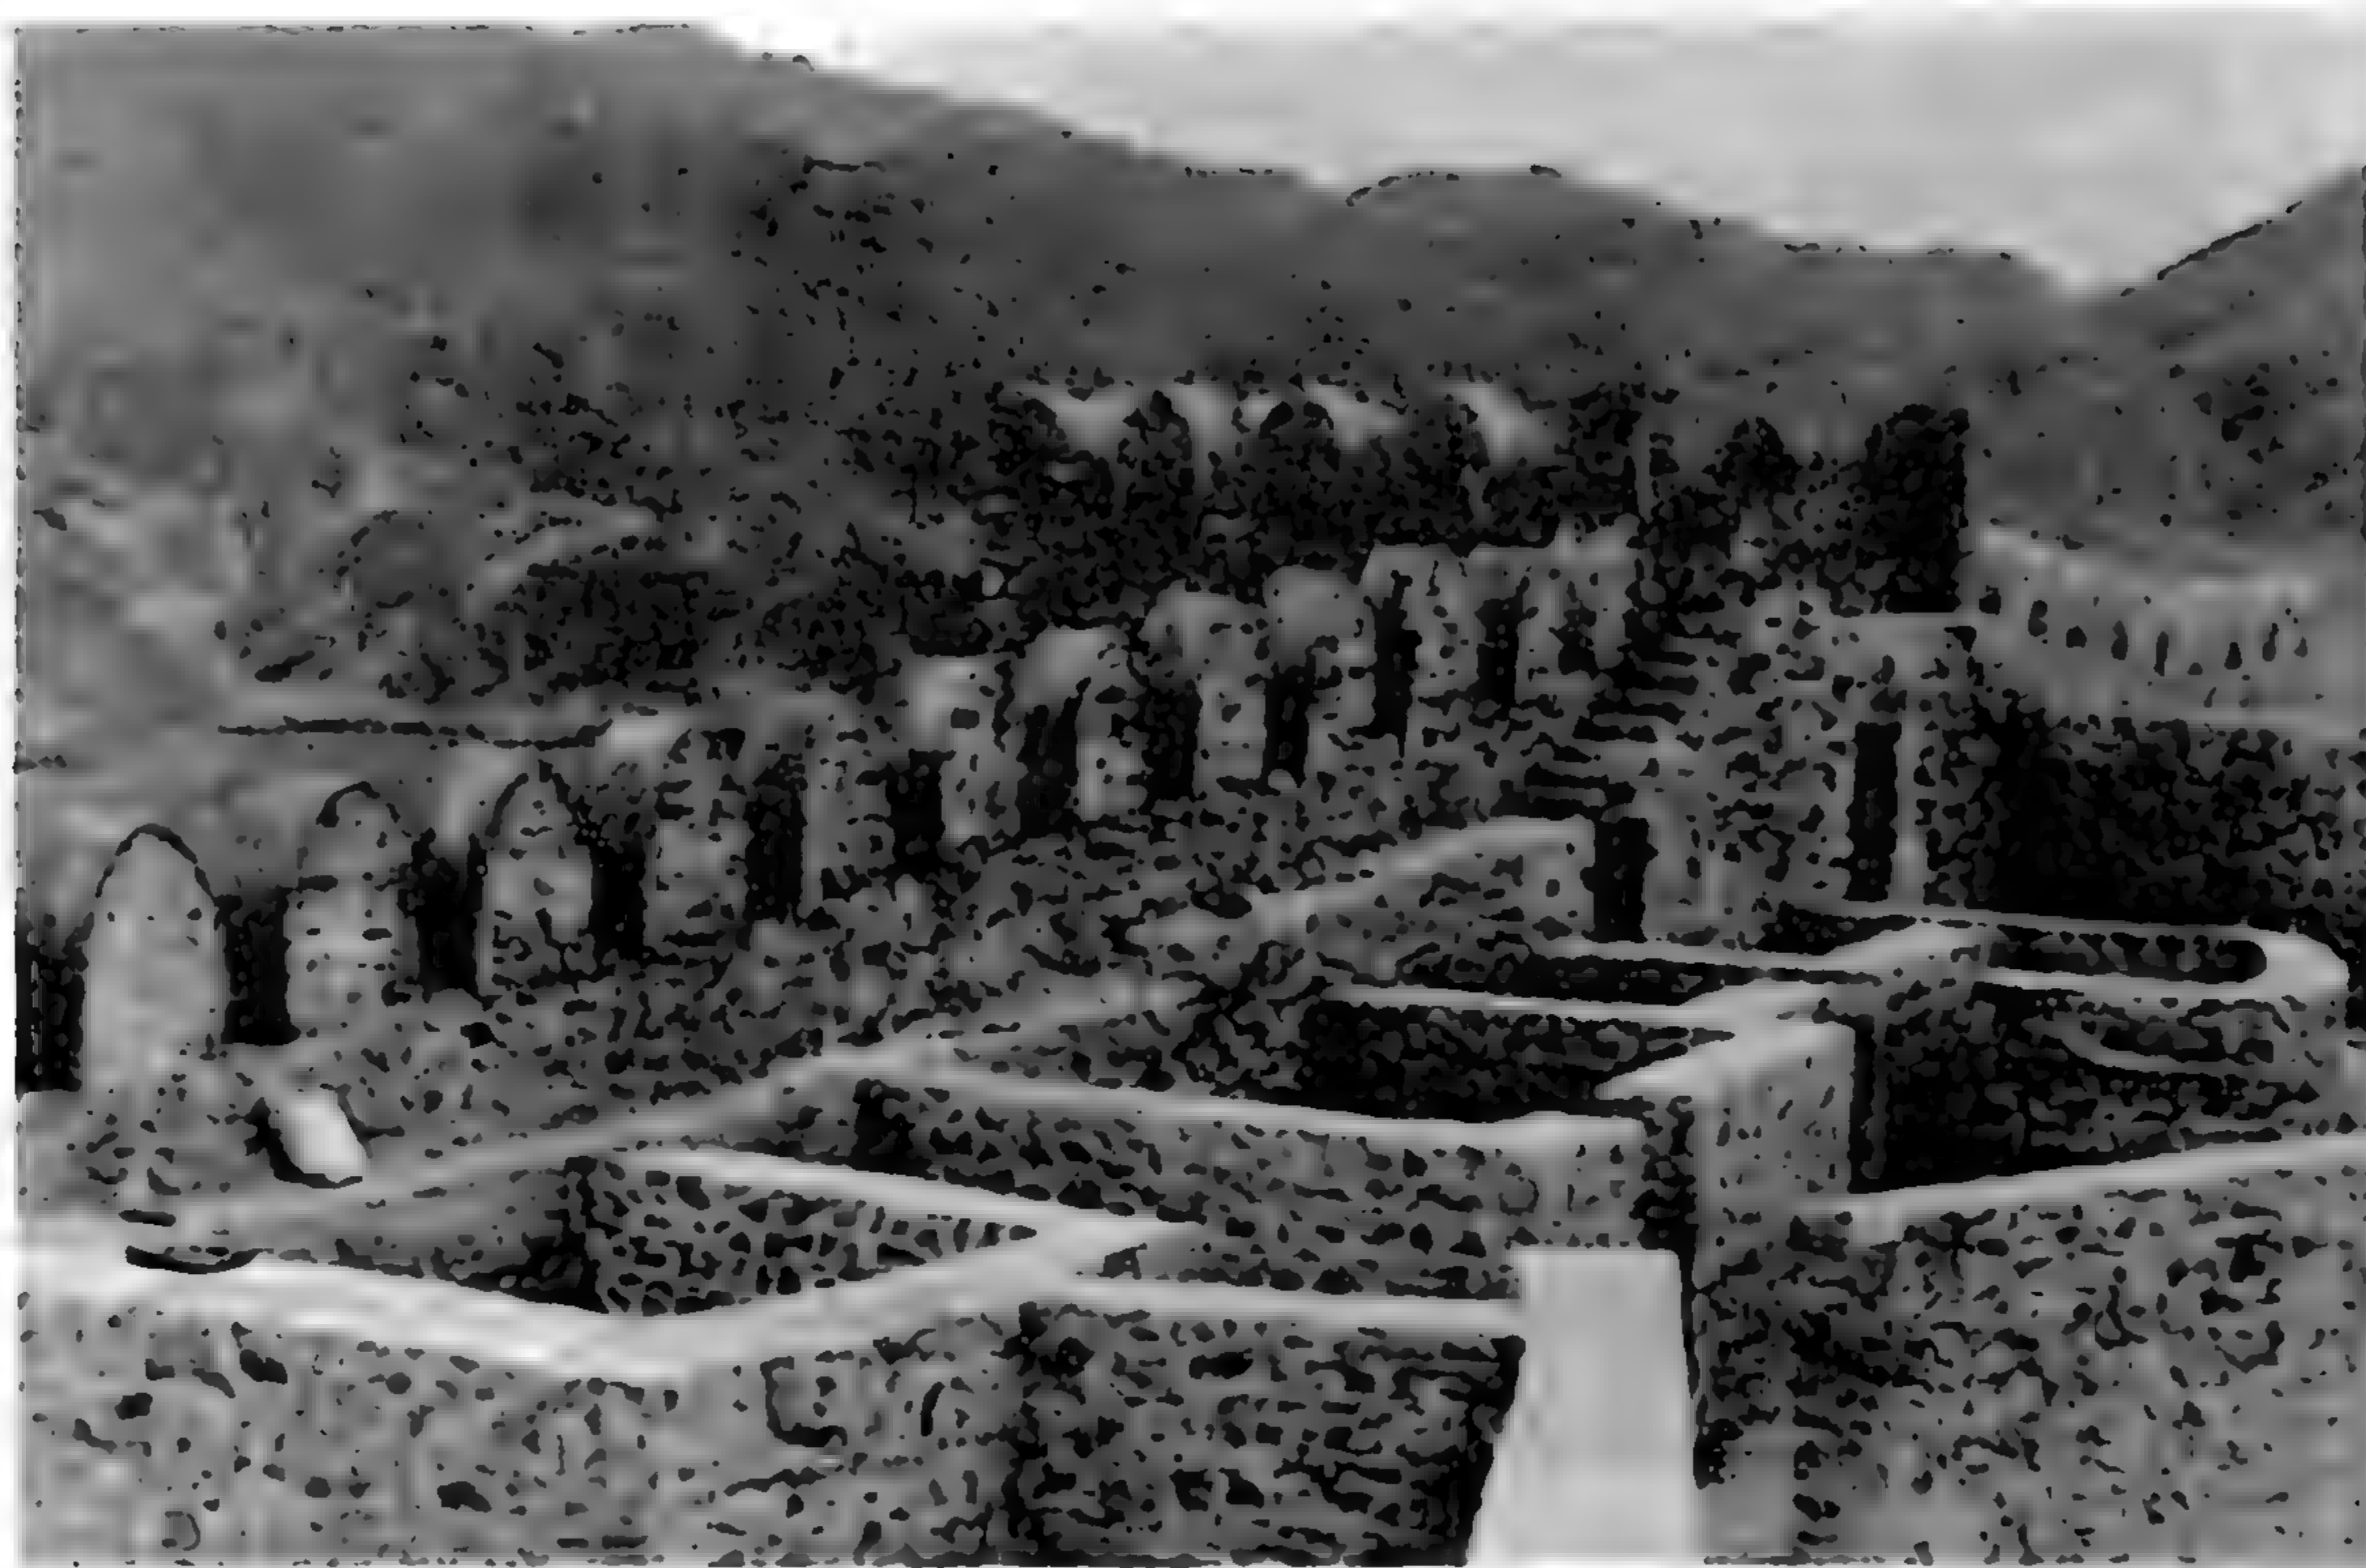
المستوى الثانى داخل التحصين الشمالى والسلّم المؤدى إلى الباب
الأوسط بعد الترميم .

The second level inside the northern fortification and the stairs leading to the middle door after the restoration.

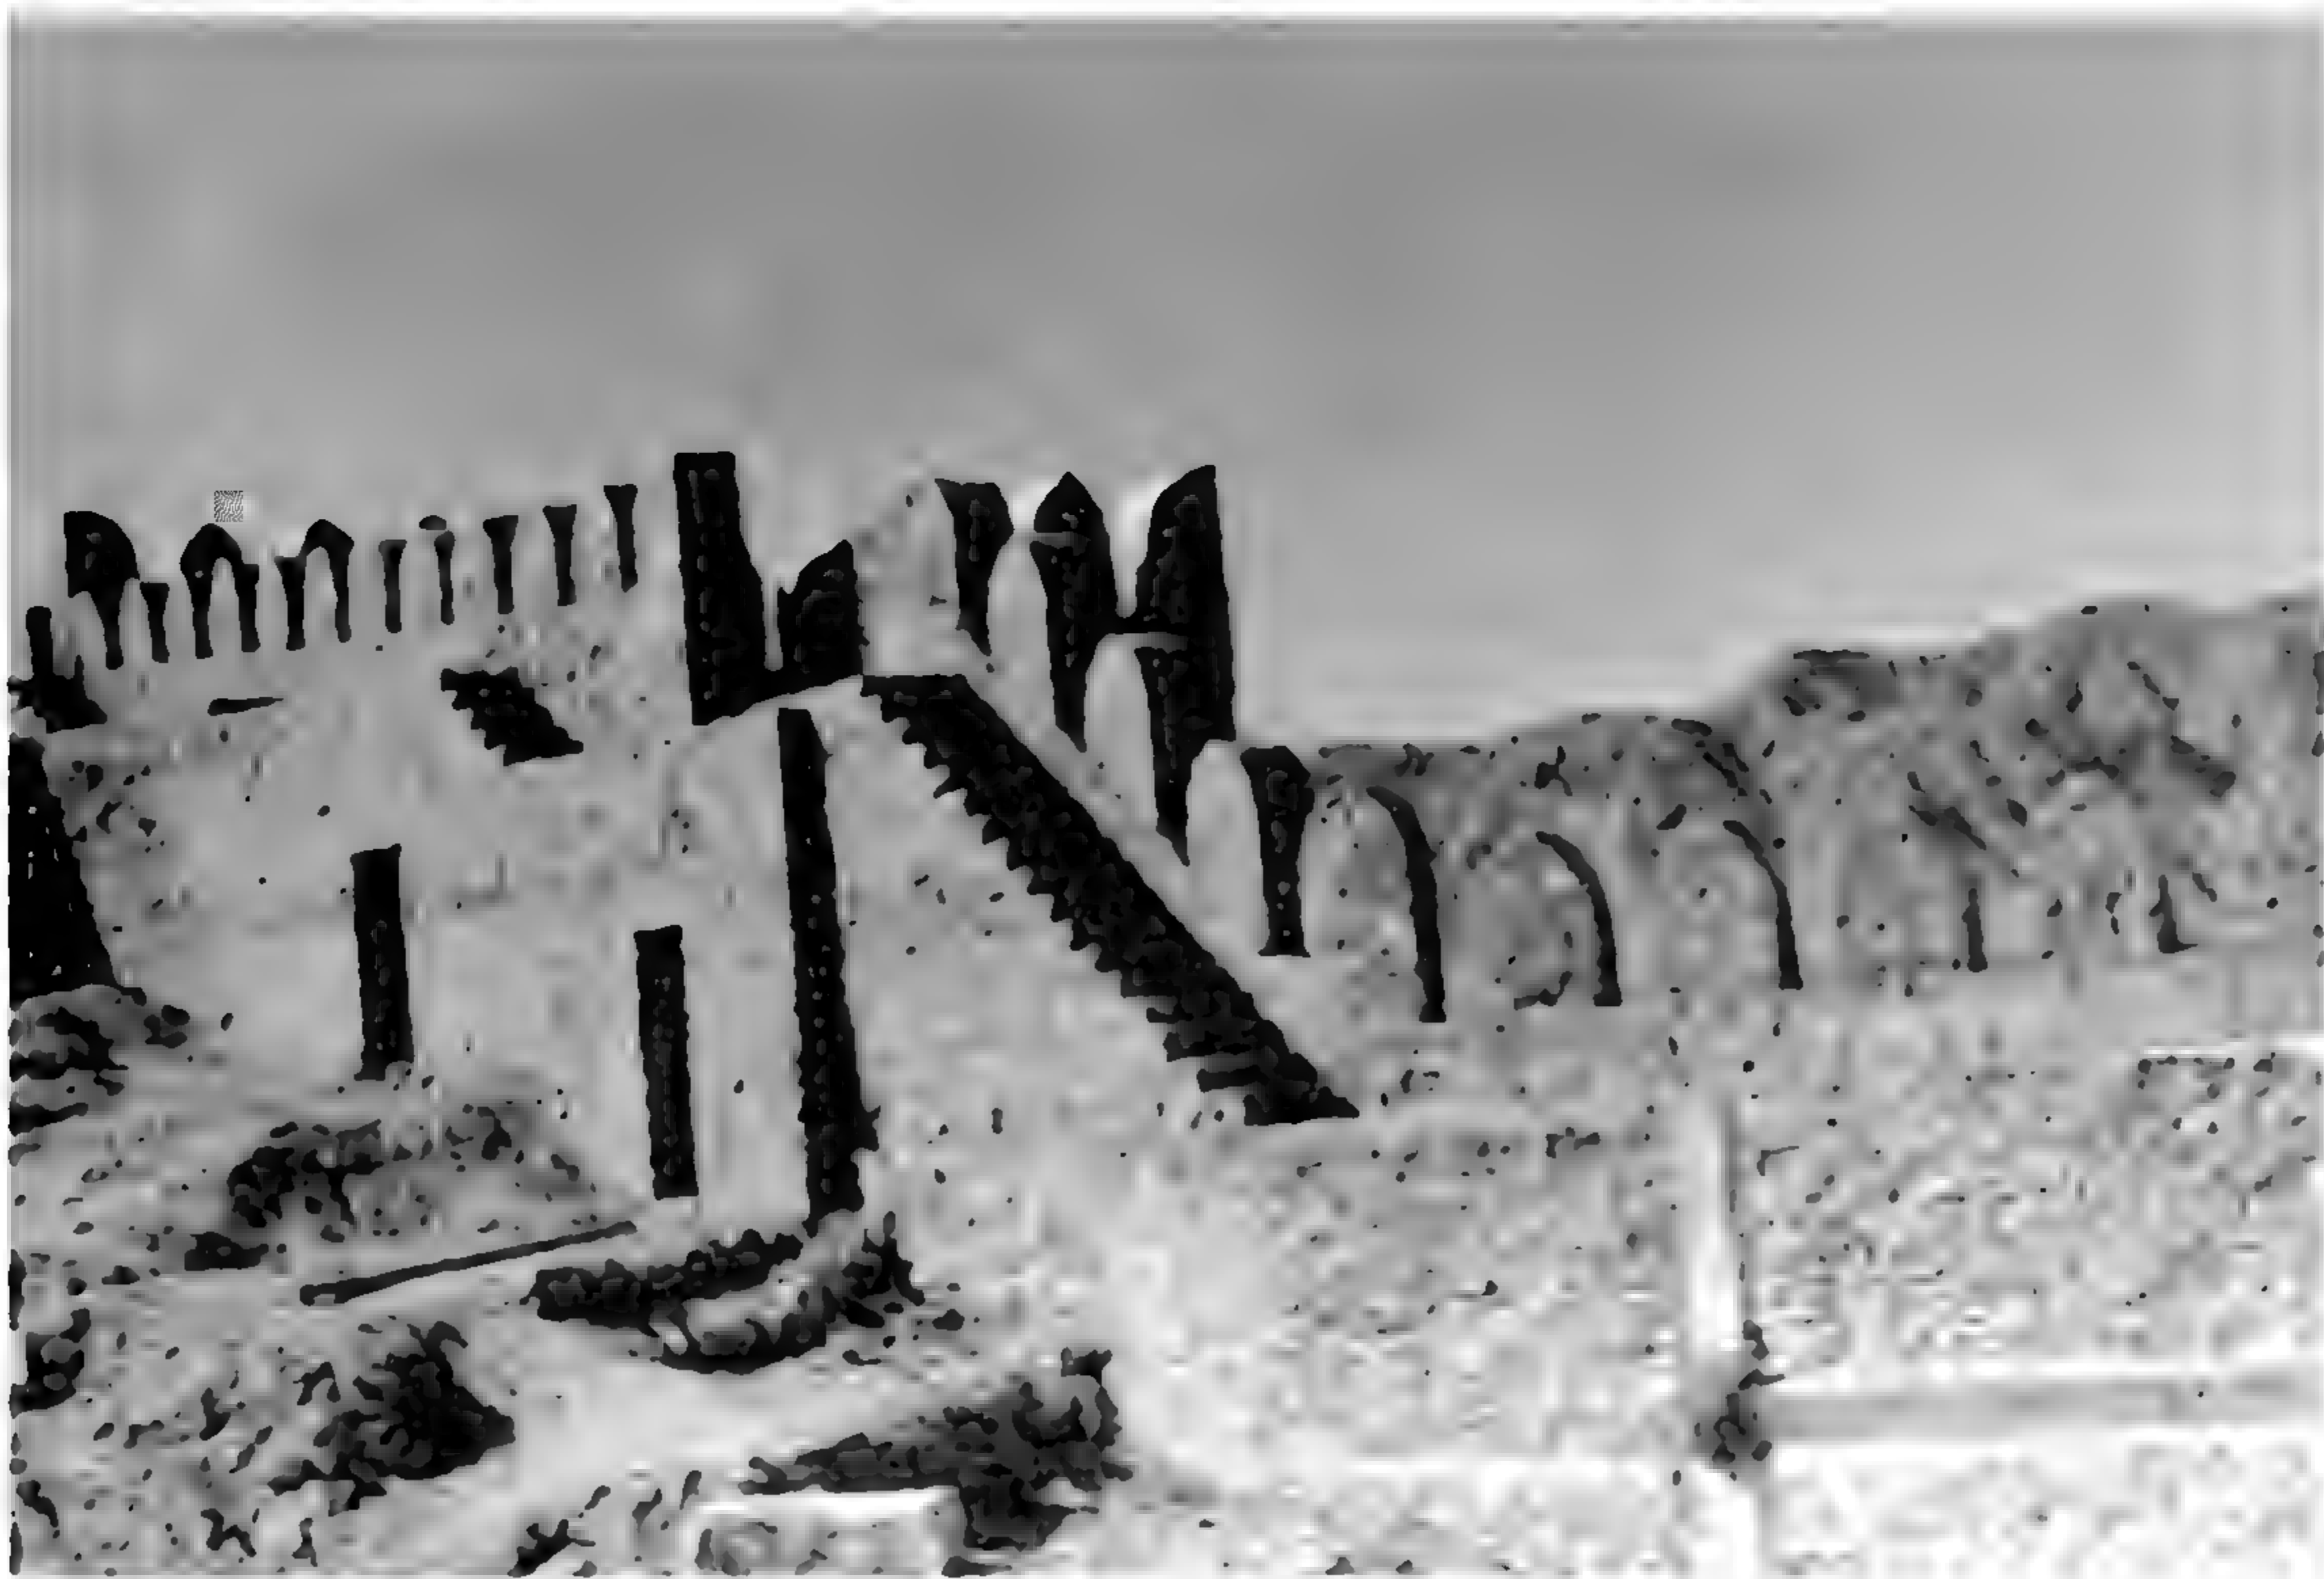
السلم المؤدى إلى الباب الأوسط بعد الترميم .

The stairs leading to the middle door after the restoration.
